Estudio de los impactos ambientales de los cruces de gasoductos con ríos vadeables

Morcillo, F¹., Arconada, B., Fernández, Y., Lacal, M. y Vadillo, L.²

Instituto Geológico y Minero de España. Ríos Rosas, 23. 28003 Madrid.

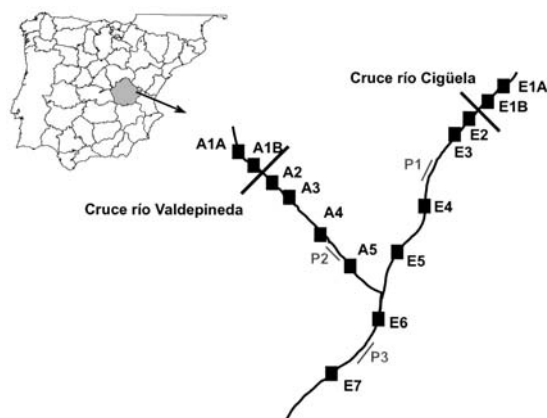
Figura 1. Esquema del área de estudio y de las distintas estaciones de muestreo (T.M. Horcajada de La Torre, Cuenca). *Scheme of the location of the study area and sampling sites (Horcajada de La Torre municipality, Cuenca).*

Se seleccionaron 14 estaciones de muestreo a lo largo de los ríos Cigüela y Valdepineda (Fig. 1). De ellas, dos estaciones se sitúan aguas arriba del punto de cruce del gasoducto en cada uno de los ríos y el resto aguas abajo. Las dos últimas (E6 y E7) se sitúan aguas abajo de la zona de confluencia de ambos ríos. En el río Cigüela, las estaciones son: E1A, E1B (127 y 50 m aguas arriba del cruce con el gasoducto, respectivamente), E2, E3, E4, E5, E6 y E7 (30, 70, 252, 407, 700 y 870 m aguas abajo del cruce con el gasoducto, respectivamente). En el Valdepineda son: A1A, A1B (127 y 50 m aguas arriba del cruce con el gasoducto, respectivamente), A2, A3, A4 y A5 (30, 252, 407 y 507 m aguas abajo del cruce con el gasoducto, respectivamente).
